Stora Enso Langerbrugge

Probleemstelling

Slijtage van de persschroef

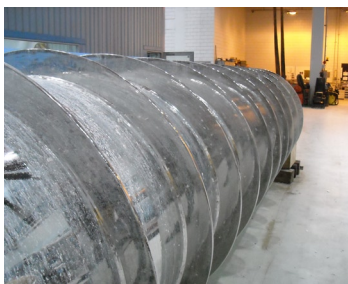
Bij het produceren van gerecycleerd papier op de krantenpapierlijn, verzamelt men het opgehaalde oud papier en worden chemische producten toegevoegd om alle onzuiverheden en inkt aan het papier te onttrekken. Op deze manier ontstaat een soort 'papier-maché' dat vervolgens door een inox schroefpers gedrukt wordt met als doel het water en additieven te scheiden zodat een verwerkbaar zuivere papierpulp wordt bekomen.

Door de abrasiviteit van de papiervezels is de schroef sterk onderhevig aan slijtage. De slijtage manifesteert zich zowel ter hoogte van het buisoppervlak als ter hoogte van de persflanken van de schroefgang. Door de slijtage was een speling van 5 mm tussen schroef en zeefkorven ontstaan waardoor de schroefpers onvoldoende rendement opleverde.

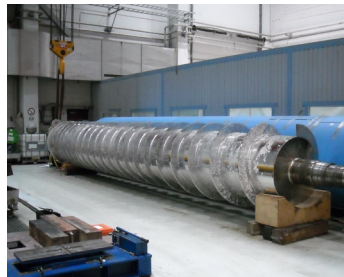
Op basis van nauwkeurige metingen en praktijkervaring stelt **Duralco** de best passende legering samen om het schroefoppervlak slijtvast te coaten en de schroefgang terug op maat te brengen. Gezien de omvang en het gewicht van de schroef is ervoor gekozen om de werken ter plaatse uit te voeren.

De schroef werd uitgebouwd en op een locatie buiten de productie gebracht waar **Duralco** alle ruimte had om perfect werk af te leveren.

Het behandelen met een slijtvaste coating wordt voorafgegaan door het gecontroleerd zandstralen van het oppervlak.

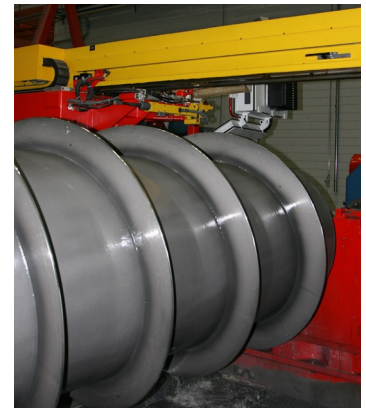
Na het coaten kon **Duralco** de opslaswerken uitvoeren om aansluitend de schroefdiameter na te bewerken tot de gewenste afmetingen.
